## Asbestinventarisatie conform Certificatieschema voor de Procecertificaten Asbestinventarisatie en Asbestverwijdering als bedoeld in de artikelen 4.27 en 4.28 van de Arbeidsomstandighedenregeling

**Geonius**  
**Molenstraat 69 6116 CC Roosteren –**  
**Woning, tuin en opstallen**  
**SGS Search Ingenieursbureau B.V.**  
**(certificaatnr.: 07-D070109)**  
**Marcel Dukers (51E-200719-511153)**  
**Marcel Dukers (51E-200719-511153)**  
**01-10-2019**  
**Definitief**  
**RFI-19-00007999-SI**

Molenstraat 69 te Roosteren  
RFI-19-00007999-SI  
26-09-2019

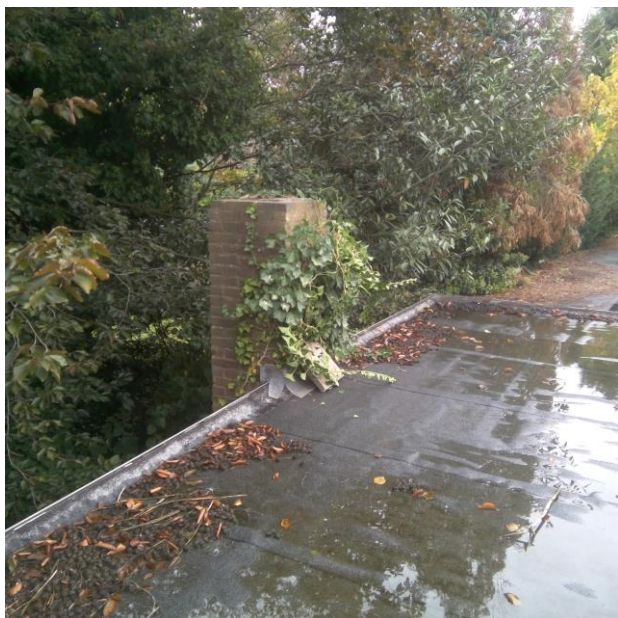
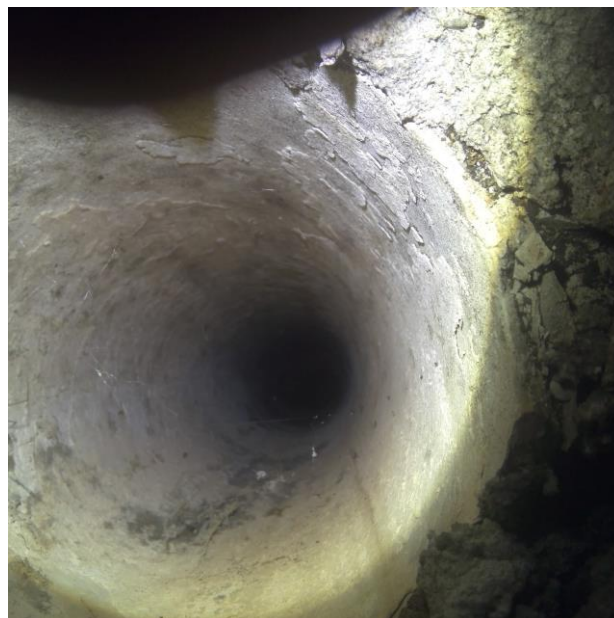
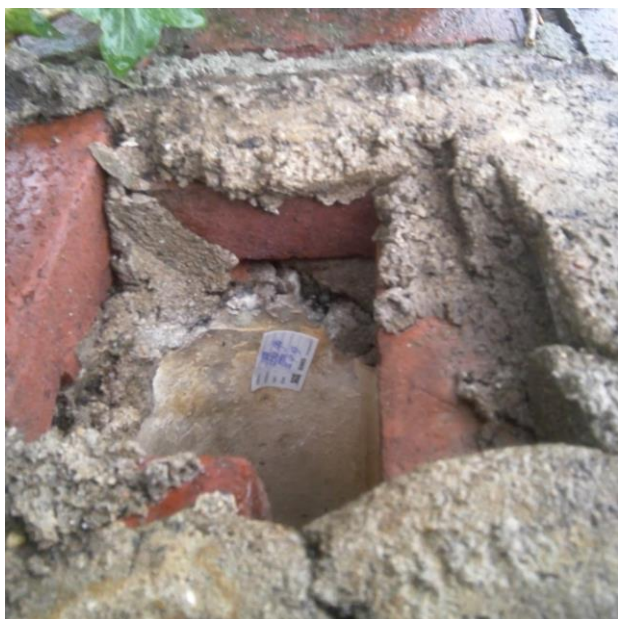
**Molenstraat 69 te Roosteren**  
**2**  
**Bijkeuken**  
**Begane grond**

| Omschrijving toepassing: | Rookgasafvoer |
| Plaats in ruimte(s): | In schacht |
| Intact: | Intact |

| Monster code | Ruimte | Locatie in ruimte | Analyseresultaat |
|---|---|---|---|
| 0510194* | Bijkeuken | In schacht | 5 - 10 w/w % CHR |

Het materiaal is niet beschadigd en betreft een hechtgebonden toepassing. De kans op vezelemisatie uit het materiaal bij normaal gebruik van de ruimte is gering.

Op korte termijn saneren is niet noodzakelijk, geadviseerd wordt het materiaal v??r sloop- of renovatiewerkzaamheden te saneren.

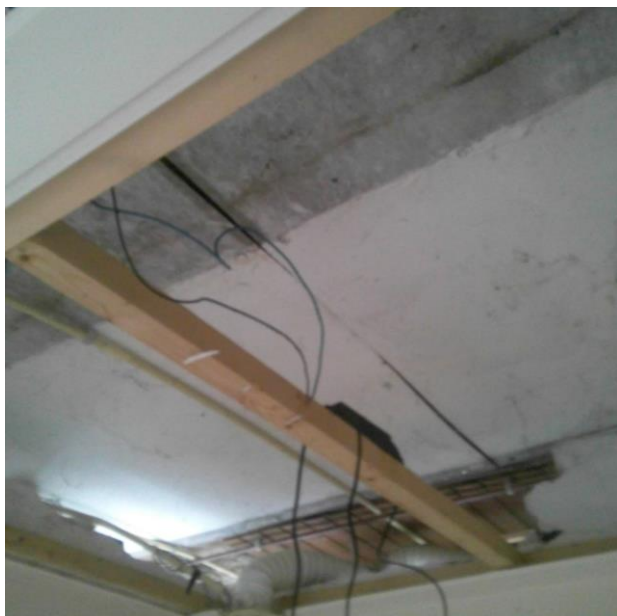
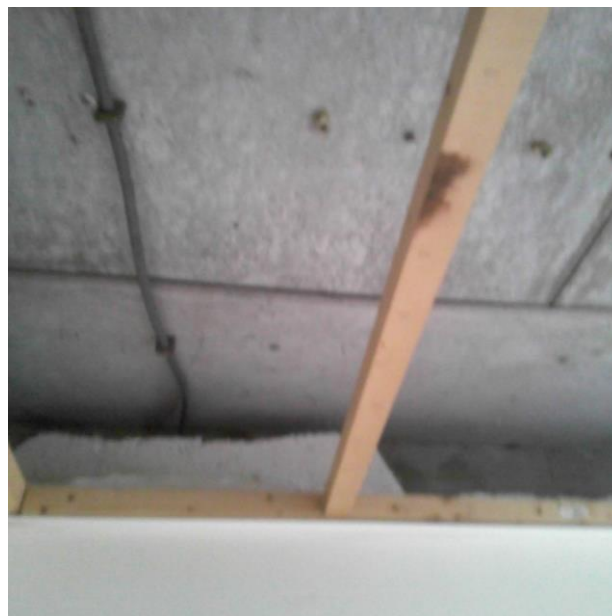
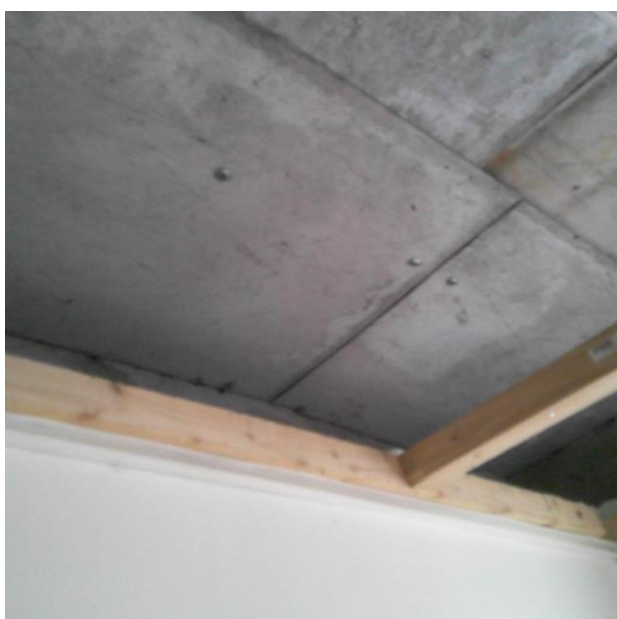
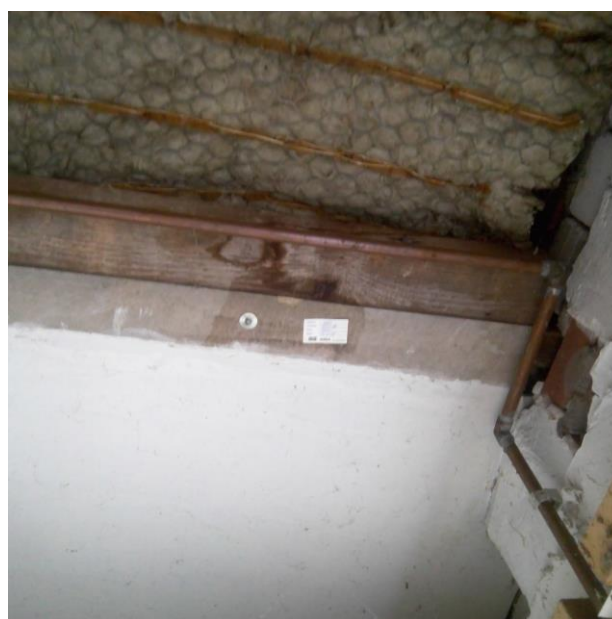
**Molenstraat 69 te Roosteren**  
**3**  
**Bijkeuken en werkkamer**  
**Begane grond**

| Omschrijving toepassing: | Plafondbeplating |
| Plaats in ruimte(s): | Tegen plafond |
| Intact: | Intact |

| Monster code | Ruimte | Locatie in ruimte | Analyseresultaat |
|---|---|---|---|
| 0510195* | bijkeuken en werkkamer | Tegen plafond | 2 - 5 w/w % CHR |

Het materiaal is niet beschadigd en betreft een hechtgebonden toepassing. De kans op vezelemisatie uit het materiaal bij normaal gebruik van de ruimte is gering.

Op korte termijn saneren is niet noodzakelijk, geadviseerd wordt het materiaal v??r sloop- of renovatiewerkzaamheden te saneren.

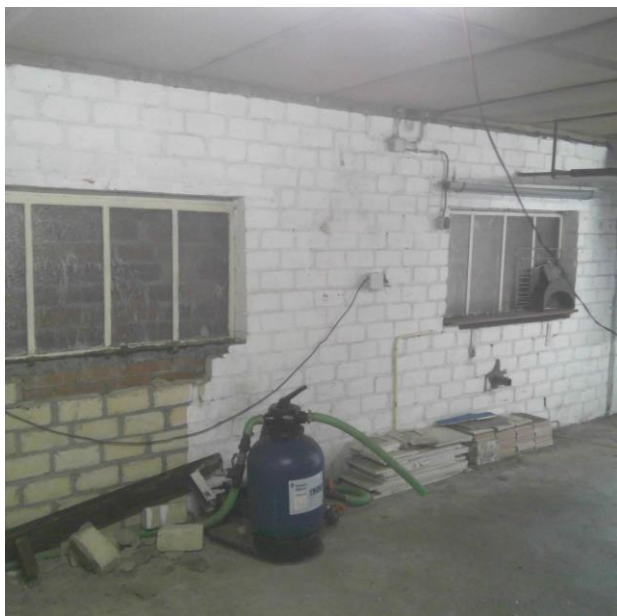
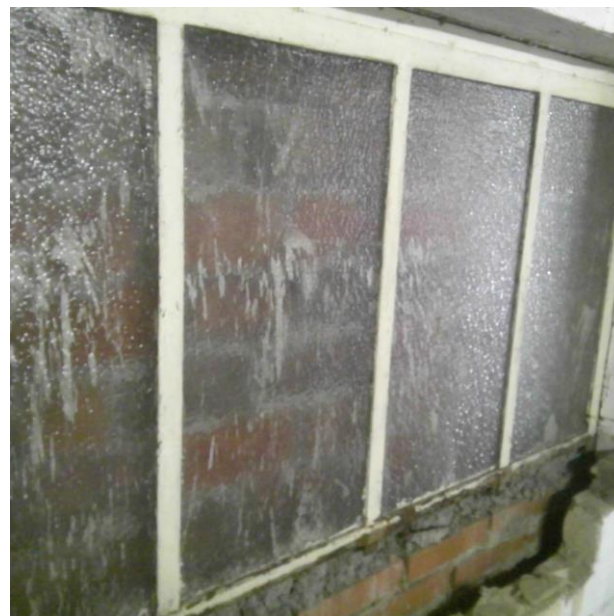
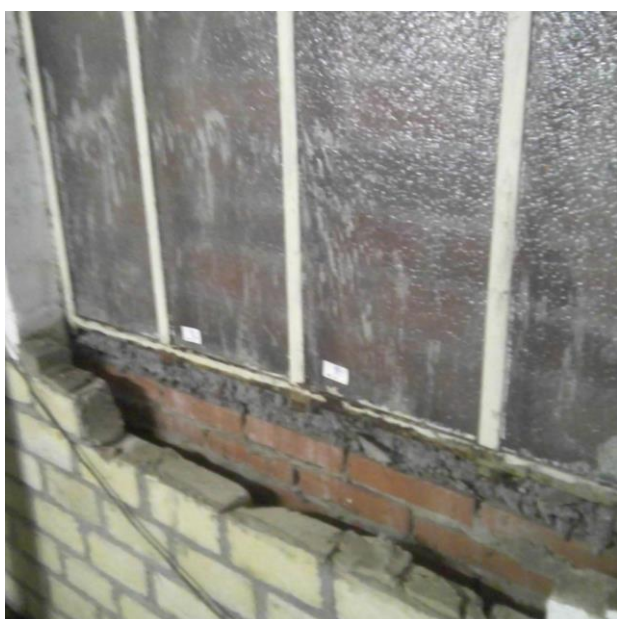
**Molenstraat 69 te Roosteren**  
**4**  
**Garage**  
**Begane grond**

| Omschrijving toepassing: | Stopverf |
| Plaats in ruimte(s): | Rond de beglazing |
| Verweerd: | Licht verweerd |

| Monster code | Ruimte | Locatie in ruimte | Analyseresultaat |
|---|---|---|---|
| 0510196* | garage | Rond de beglazing | 0,1 - 2 w/w % CHR |

De raamsparingen zijn van buiten dicht gemetseld.

Het materiaal is niet beschadigd en betreft een hechtgebonden toepassing. De kans op vezelemisatie uit het materiaal bij normaal gebruik van de ruimte is gering.

Op korte termijn saneren is niet noodzakelijk, geadviseerd wordt het materiaal vóór sloop- of renovatiewerkzaamheden te saneren.

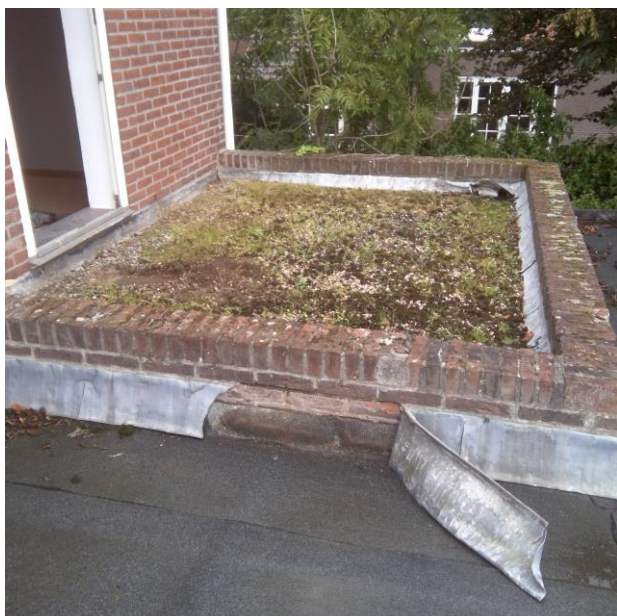
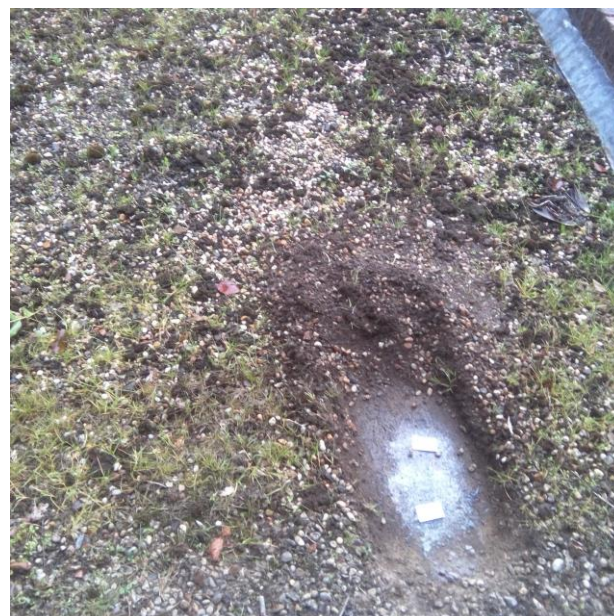
**Gebouw(nr.):** Molenstraat 69 te Roosteren  
**Nummer vindplaats:** 1  
**Ruimte(s):** Platdak originele berging  
**Etage(s):** Begane grond

Omschrijving toepassing: Bitumen  
 Plaats in ruimte(s): Op dak  
 Situatie: Buiten  
 Bereikbaarheid: Goed  
 Bevestigingsmethode: Geplakt  
 Aantal: 1 Locaties  
 Afmetingen: 6,00 m² Totaal

| Monster code | Ruimte | Locatie in ruimte | Analyseresultaat |
|---|---|---|---|
| 0510192* | Platdak originele berging | Op dak | < 0,1 w/w % |

Het bitumen ligt onder een laag kiezel/stof.

Na optische analyse bleek het materiaal geen asbestvezels te bevatten in een percentage boven de detectiegrens van 0,1% w/w.

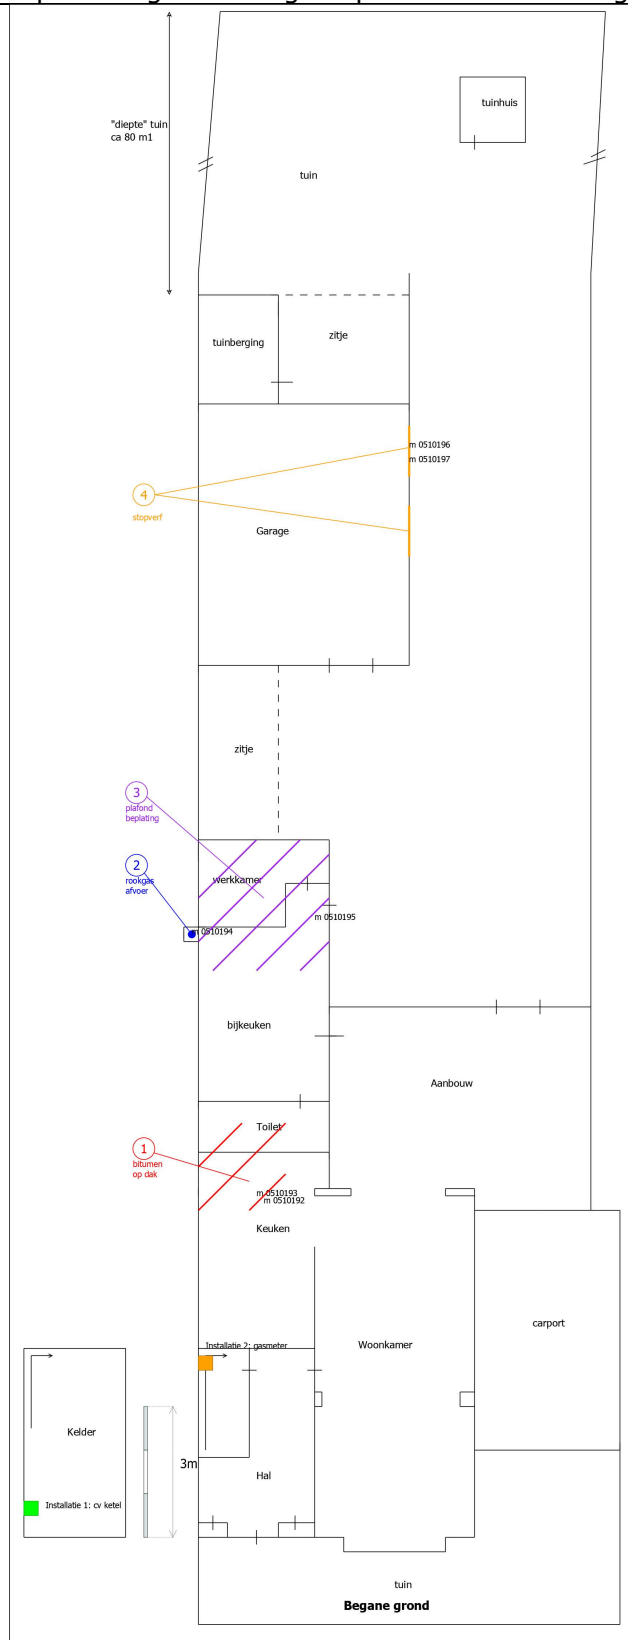
Gebouw : **Molenstraat 69 te Roosteren**

- 1: Bitumen, 6 m<sup>2</sup>
- 2: rookgasafvoer, 3 m<sup>1</sup>
- 3: plafondbeplating, 10 m<sup>2</sup>
- 4: stopverf, 3 m<sup>2</sup>
- M: monsterlocatie
