# Verkennd bodemonderzoek Berkelaarsweg te Echt (Gemeente Echt-Susteren)

Aeres Milieu Projectnummer : AM25312  
Status rapport : Definitief (versie 2)  
Datum : 23 oktober 2025

Opdrachtgever : HVG Real Estate B.V.  
Natalinitoren-Looskade 15  
6041 LE Roermond

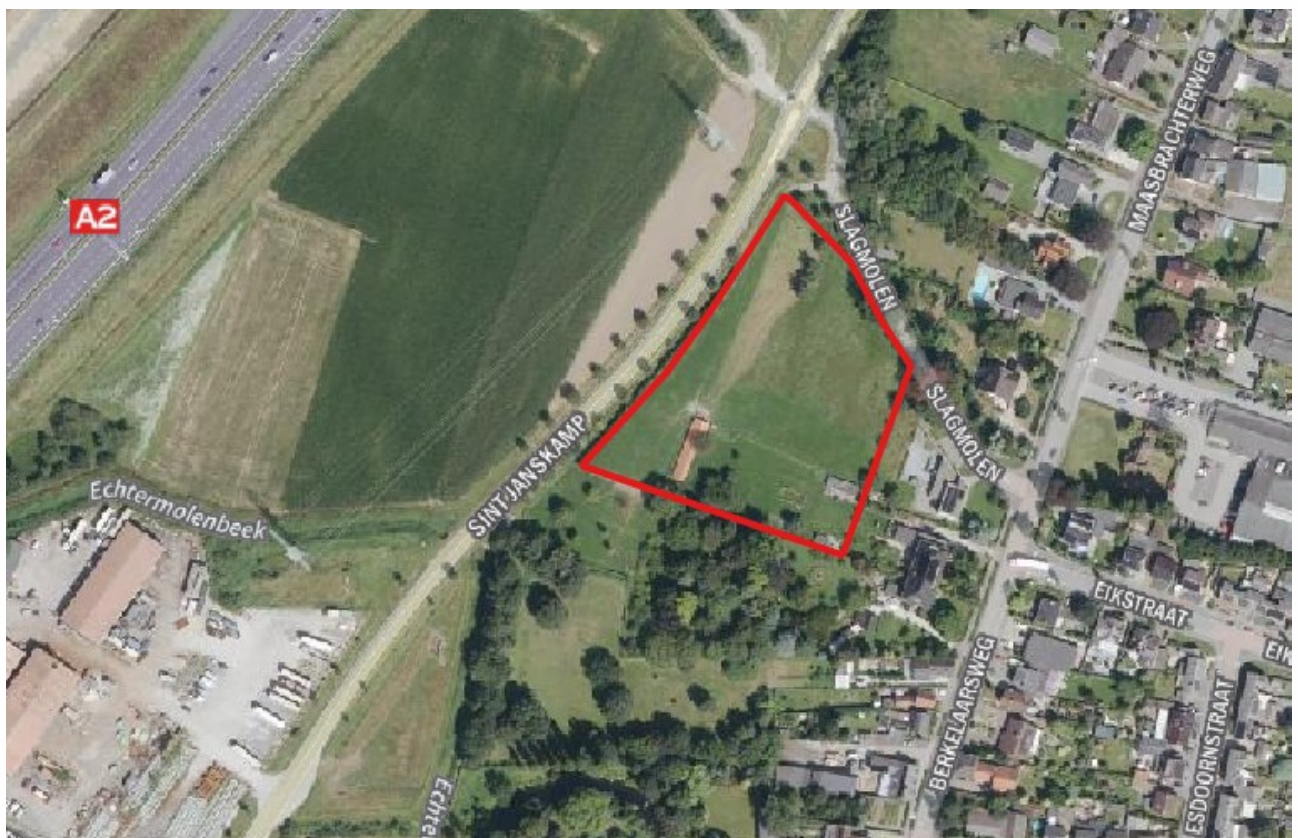
Afbeelding 1: Begrenzing onderzoekslocatie (bron luchtfoto: PDOKviewer)

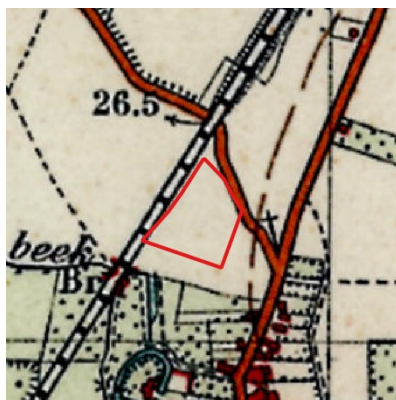
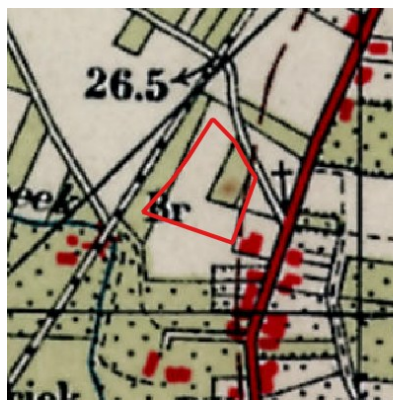
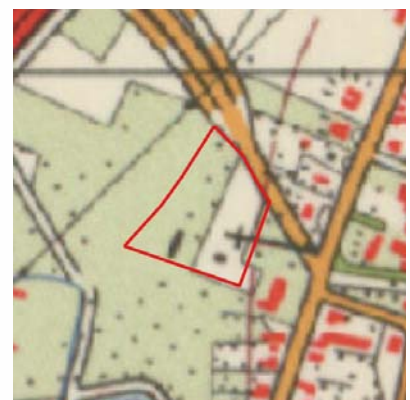
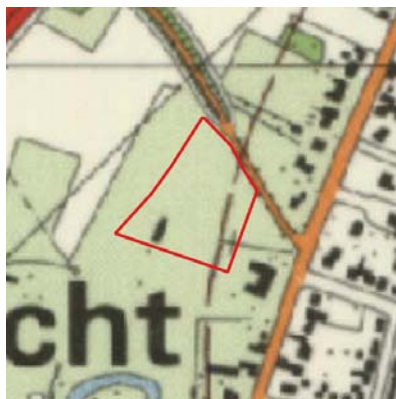
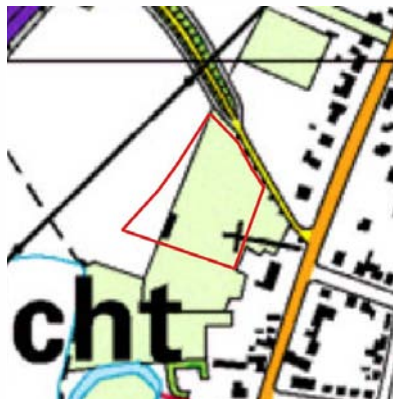
In het kader van het vooronderzoek is historisch kaartmateriaal bestudeerd. Uit het kaartmateriaal is af te leiden dat de onderzoekslocatie in de periode altijd in agrarisch gebruik is geweest. Tot 1958 was de locatie grotendeels in gebruik als akkerland. Op het zuidwestelijk deel van de locatie is sinds eind jaren vijftig van de vorige eeuw een stal aanwezig. Het deel ten oosten van de stal was volgens topotijdreis gedurende de periode 1957-1965 in gebruik als boomgaard. Vanaf 1966 is een groot gedeelte hiervan weer in gebruik als weiland. Vanaf 1965 tot heden is de locatie in gebruik geweest als weiland en akkerland. De weg ten westen van de locatie is pas in 2011/2012 gerealiseerd.

Afbeelding 2: Geraadpleegde historische kaarten (bron kaarten: topotijdreis.nl)

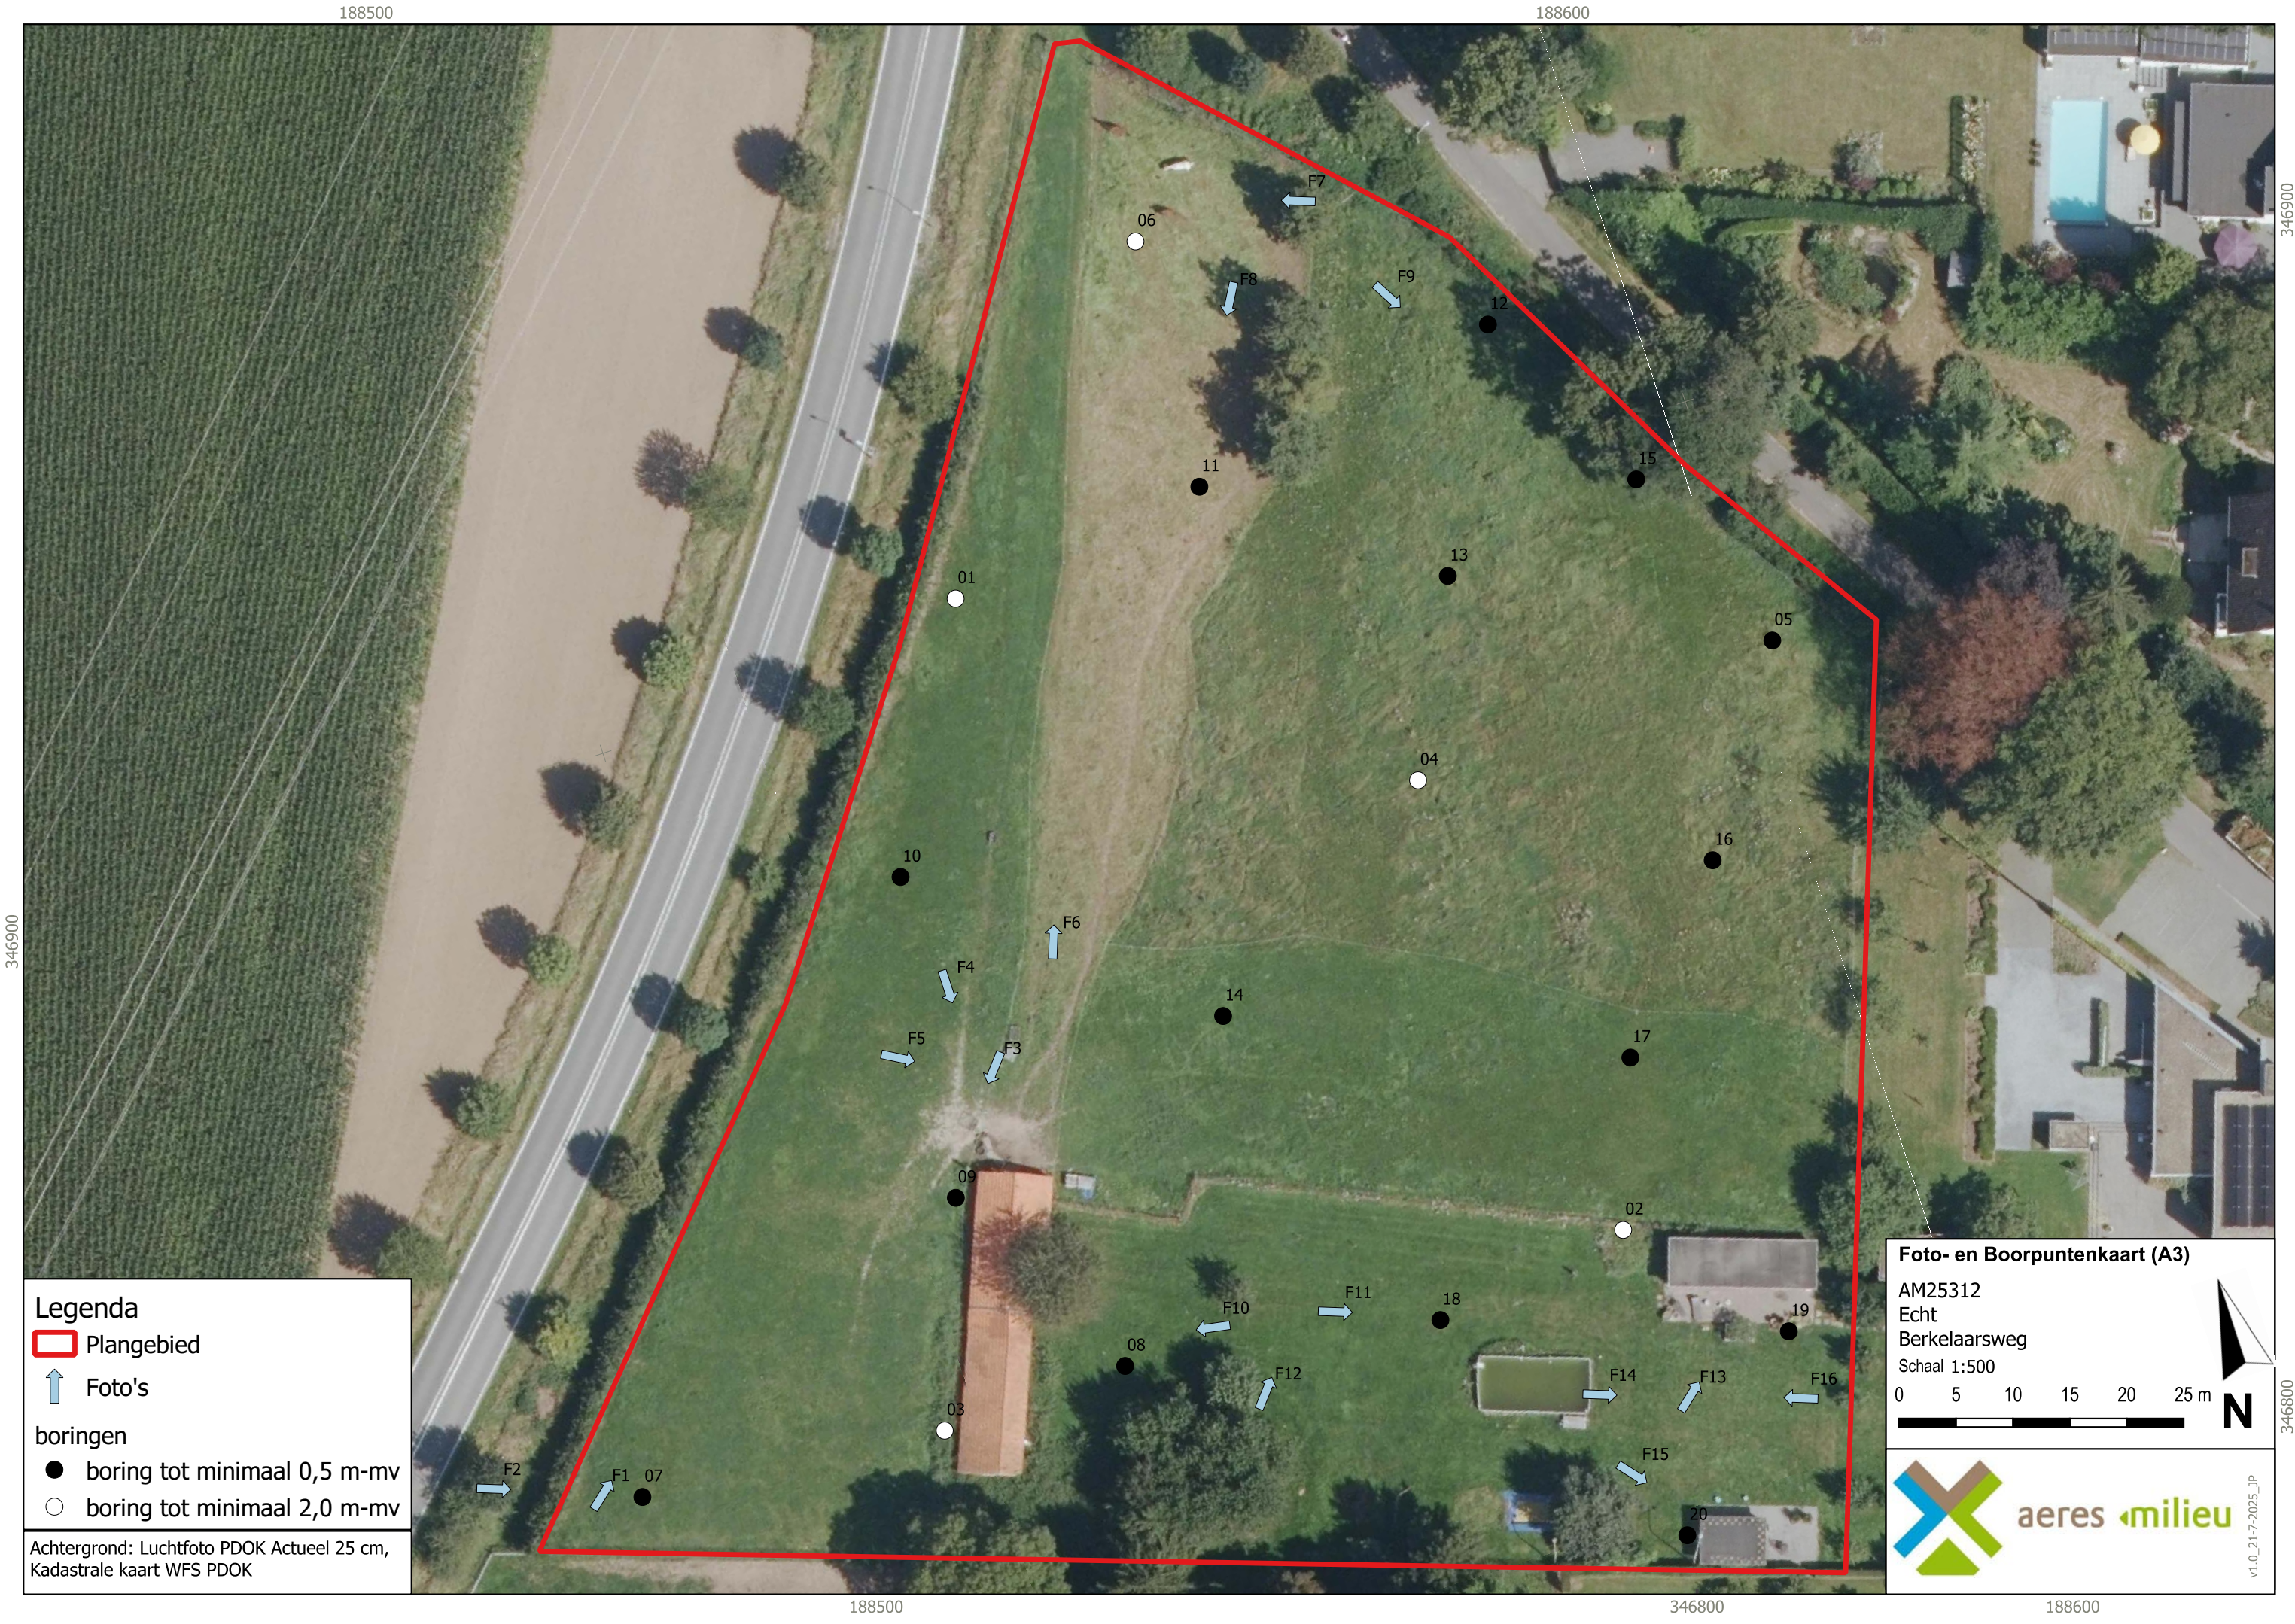
Situatietekening onderzoekslocatie met boorpunten

De boringen zijn verricht met behulp van de Edelmanboor (ø 7 of 10 cm). De boorpuntlocaties zijn opgenomen op een situatietekening in bijlage 3.

boringen

boring tot minimaal 0,5 m-mv

boring tot minimaal 2,0 m-mv
