### **Rapport Project Risicoanalyse - Conventionele Explosieven**

### **Projectgebonden Risico Analyse CE t.b.v. projectlocatie** **“Herontwikkeling Reinoud van Gelderstraat”**

Opdrachtgever: **Sepa Projecten BV**  
**Vincentiuslaan 9**  
**6114 ED Susteren**  
Project : Herontwikkeling Reinoud van Gelderstraat  
Project nr. : CA/PRA-CE/020-02  
Versie : 01  
Datum : 12 maart 2020

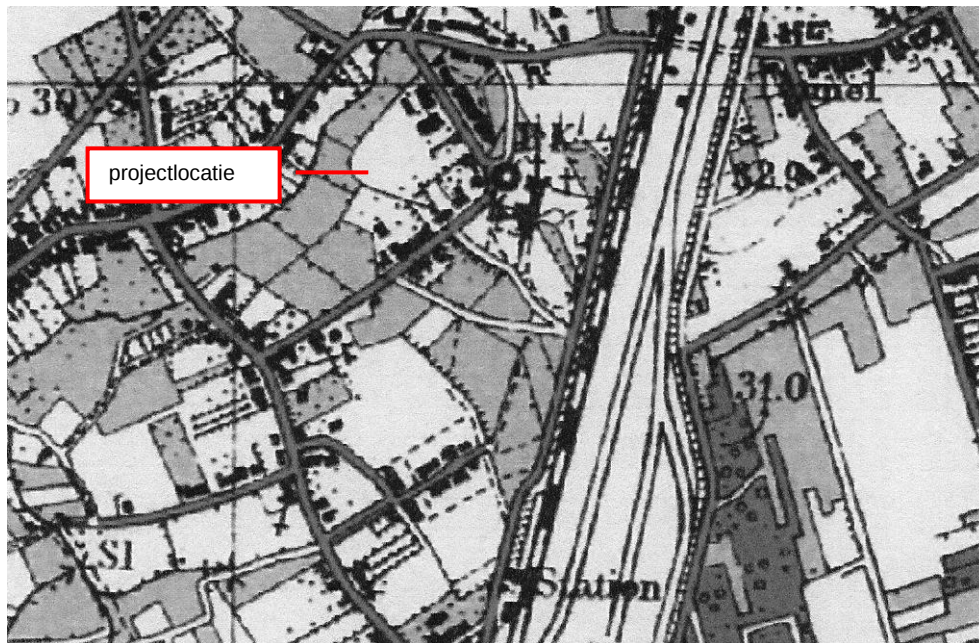
Uitsnede kad. kaart 1952

- De bestaande bebouwing welke gesloopt zal worden is van na de Tweede Wereldoorlog. Aangenomen mag worden dat bij de bouw en verder uitgevoerd grondwerkzaamheden de grond is geroerd en eventueel aanwezige CE zijn opgemerkt en geruimd.
